## ارائه یک روش برای جلوگیری از تریپ کاذب توربین در هنگام تریپ سیستم تحریک در واحدهای MGT30

<sup>۱</sup> شرکت بهره برداری و تعمیراتی مپنا، نیروگاه اندیمشک

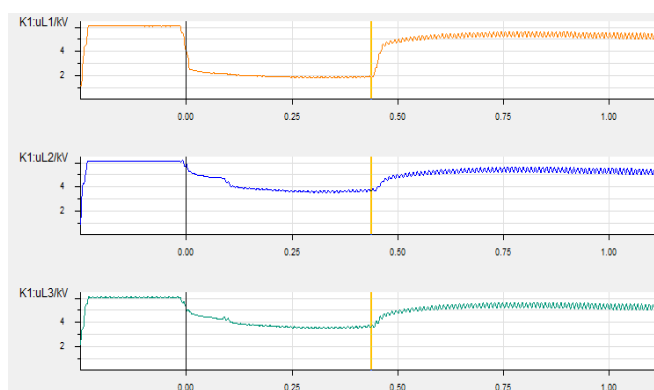
شکل (۳): جدا شدن واحد از شبکه

شکل (۴): ولتاژ سازی دوباره در ترمینال ژنراتور بعد از باز شدن GCB

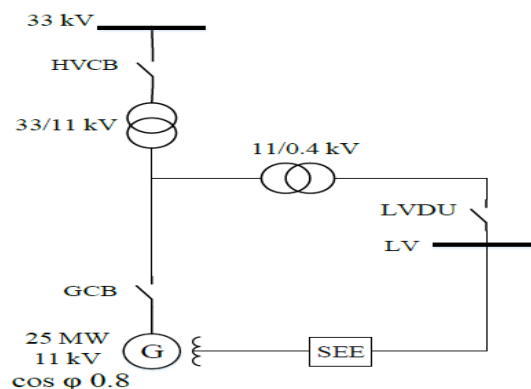
شکل (۱): نمای تک خطی واحد ۲ نیروگاه اندیمشک

شکل (۱) نمای تک خطی یکی از واحدهای نیروگاه ۵۰ مگاواتی اندیمشک را نشان می دهد که شامل دو واحد ۲۵ مگاواتی  $MGT30$  ساخت گروه مپنا می باشد. سیستم تحریک این واحد ها از نوع بدون جاروبک و بدون  $PMG$  است که در این سیستم ولتاژ تغذیه سیستم تحریک از باس ۴۰۰ ولت نیروگاه تغذیه می شود و بعد از یکسوسازی ولتاژ  $DC$  به سیم پیچ تحریک ژنراتور ارسال می گردد.

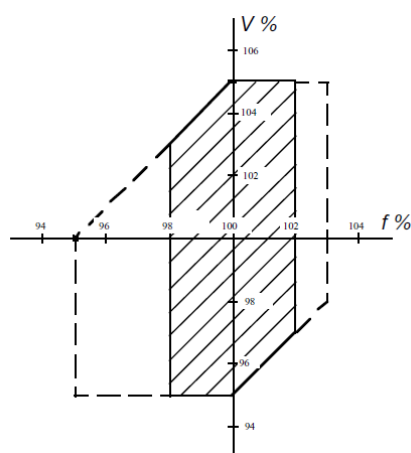
شکل (۸): ناحیه مجاز بهره برداری ژنراتور

نمی گردد [5]. مطابق با شکل (۸) فرکانس بهره برداری (۹۸-۱۰۲) درصد فرکانس نامی ماشین می باشد [6].

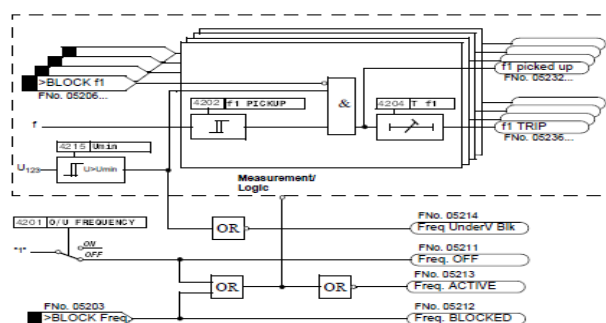
شکل (۷): لاجیک دیاگرام فانکشن فرکانسی رله *7um* زیمنس

شدن استیج ۴ فرکانسی، واضح است که فرکانس ژنراتور به مقدار ۵۲ هرتز رسیده است و واحد به دلیل تریپ *GCB* در مگاوات بالا، با افزایش دور مواجه شده است. شکل (۸) لاجیک دیاگرام فانکشن فرکانسی رله *7um* زیمنس را نمایش می دهد [4].
