بررسی اثرات کاربرد میدانی صفحات مستغرق توری سنگی بر توپوگرافی بستر در قوس رودخانه الیگودرز

حیات اله سرلک¹ ، محمود شفاعی بجستان² ، سید محسن سجادی³

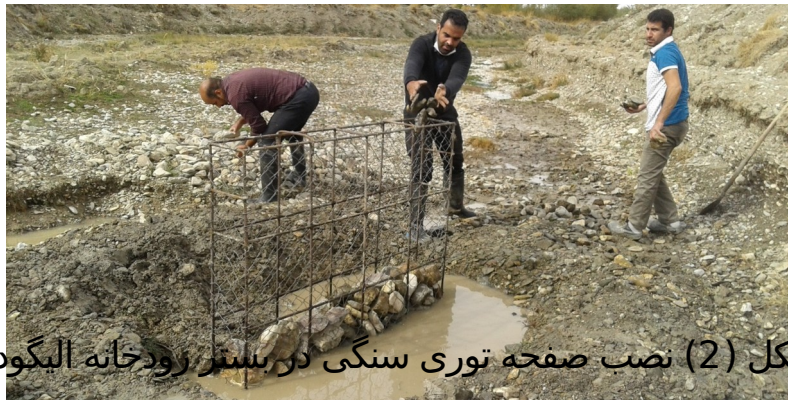
شکل (2) نصب صفحه توری سنگی در بستر رودخانه الیگودرز

جهت ساخت سازه صفحات از میلگرد به قطر mm14 بروش برشکاری و جوشکاری استفاده شد. سازه با تورسیمی (گابیون) با مش به ابعاد حداکثر 6 cm از سیم فولادی به قطر 1mm پوشش داده شد. صفحات سیاخته شده کاملاً سبک و قابل حمل و نصب توسط کارگر بوده و نیازی به استفاده از ماشین آلات نبود. پس از جانمایی محل نصب صفحات، بستر رودخانه تا عمق 60 cm توسط کارگر حفاری و پس از نصب صفحه با زاویه مورد نظر داخل، آنها با مصالح قلوه سنگ موجود در رودخانه به ابعاد (5-15) cm پر شد و سپس اطراف ریشه صفحه نیز با مصالح حفاری شده از بستر رودخانه پر شد. در انتها اقدام به برداشت نقشه برداری توپوگرافی بستر شد.

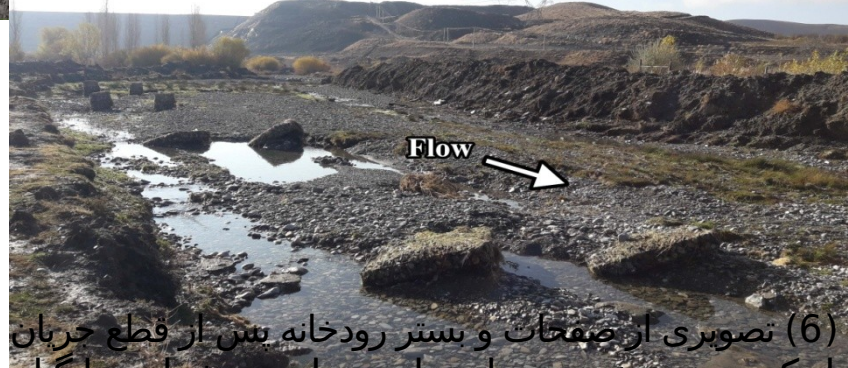
شکل (6) تصویری از صفحات و بستر رودخانه پس از قطع جریان عبوری

مشاهدات نشان داد که در حین عبور جریان جلوی تمامی صفحات با گیاهان و شاخ و برگ درختان کاملاً پوشیده شده است. 4 صفحه ردیف های اول و دوم کاملاً مستغرق نشده بودند، در مقابل عبور جریان کاملاً پایدار باقی مانده بودند در حالیکه 6 صفحه ردیف های سوم، چهارم و پنجم که کاملاً مستغرق بودند، کمی در جهت عبور جریان کج شده بودند. در تمامی صفحات بزرگترین و عمیق ترین چاله آبشستگی در جلوی پنجه اتفاق افتاده و تا حدودی به سمت پشت صفحات گسترش یافته بود و به نظر می رسد که عامل ناپایداری

صفحات ایجاد این چاله آبشستگی است. این موضوع با نتایج حاصل از آزمایشات مدل هیدرولیکی این صفحات در تست های آزمایشگاهی مطابقت دارد. چاله های آبشستگی جلوی پنجه تا حدودی در جلوی صفحه نیز ادامه داشته لیکن عمق آن در مقایسه با چاله آبشستگی پنجه کم می باشد. در دنبال پاشنه نیز یک چاله آبشستگی خیلی کم عمق مشاهده شد که تاثیری در پایداری صفحات ندارد.

پشته های رسوبگذاری پس از چاله های آبشستگی پشت و دنباله صفحه اتفاق افتاده و تا طول حدود 5L نیز ادامه دارد.

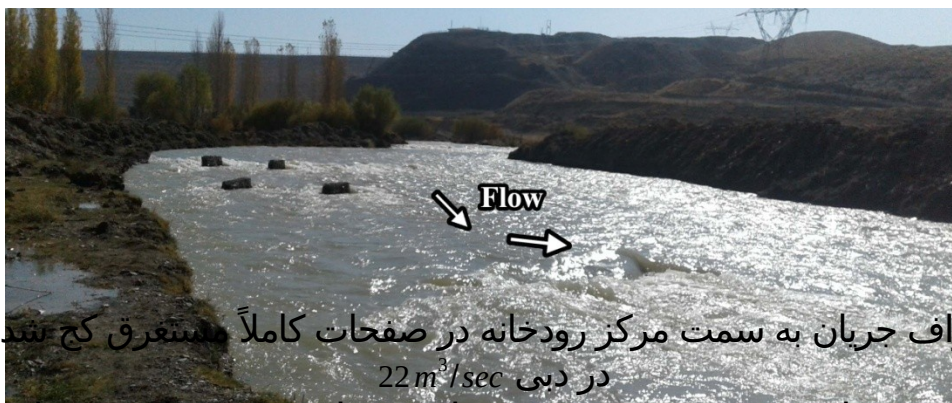
شکل (7) انحراف جریان به سمت مرکز رودخانه در صفحات کاملاً مستغرق کج شده ردیف سوم در دبی $22 \text{ m}^3/\text{sec}$

عملکرد صفحات مستغرق کج شده بر توپوگرافی بستر نیز نشان داد که این صفحات در حین مستغرق بودن جهت جریان را به سمت مرکز رودخانه منحرف می کنند و می توان شکل این نوع صفحات توری سنگی را نیز مانند صفحات بتنی اصلاح نمود و با فرم خاصی علاوه بر ایجاد پایداری بهتر، عملکرد مناسب تری را در مدیریت جریان و رسوب بدست آورد.

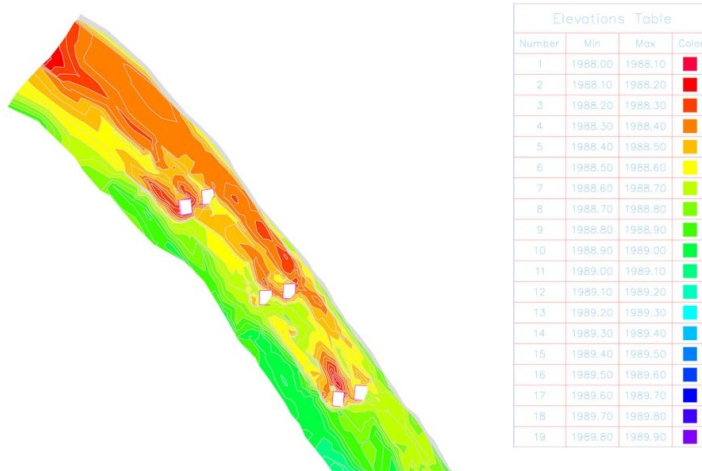
شکل (8) توپوگرافی بستر رودخانه در محل، بعد از عبور جریان از روی صفحات پروفیل مقطع طولی و عرضی رودخانه در اطراف صفحات ردیف سوم در شکل (9) نشان داده شده است.

توپوگرافی بستر رودخانه در محدوده نصب صفحات بعد از عبور جریان توسط نقشه برداری برداشت شد و در شکل (8) ارائه شده است.
