## نقش واحد مهندسی در بهبود عملکرد روتاری تغذیه آسیاب مواد خام

مصطفی جاویدمنش

کارشناس طراحی و ساخت واحد مهندسی - شرکت سیمان نهاوند

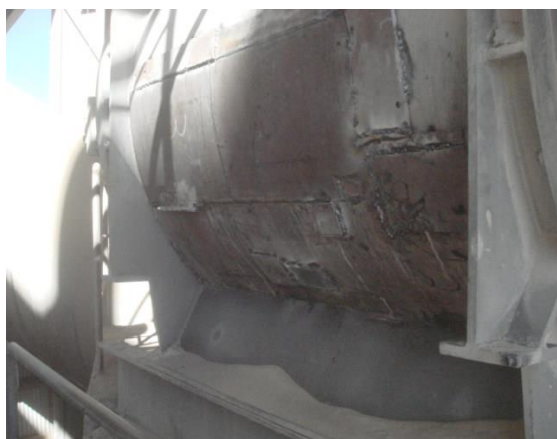
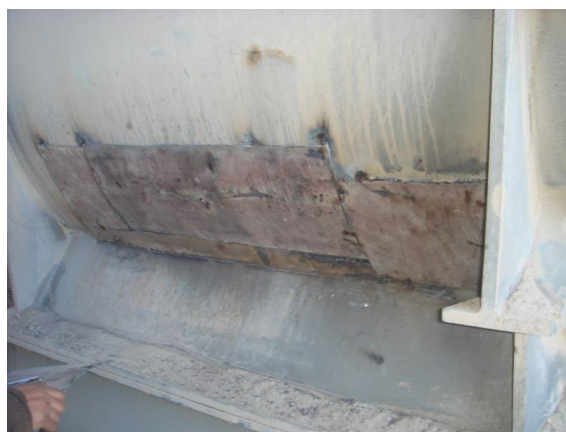
تصویر ۲- روتاری ترمیم شده در اثر سایش مواد

تجهیز روتاری فیدر (روتاری ایرلاک) در انتهای مسیر انتقال مواد به داخل آسیاب قرار دارد که ضمن انتقال مواد و جلوگیری از انباشته شده مواد، وظیفه سیل بندی جریان مکش ایجاد شده توسط فن آسیاب (جهت انتقال مواد) را انجام می‌دهد. در مدارک فنی مربوط به روتاری (Star Feeder ZA16) جهت جلوگیری از تماس تیغه‌های متحرک با بدنه و ایجاد سایش، فاصله تیغه‌های روتور با بدنه را ۳ میلیمتر در نظر گرفته است. با افزایش این فاصله در اثر سایش، در هنگام ریزش مواد خام از کاسه‌های روتاری علاوه بر نیروی ثقل مواد، بدلیل وجود فشار منفی ایجاد شده توسط فن آسیاب، در اثر مکش مواد خام با سرعت بیشتری از بین بدنه و تیغه‌های روتاری به داخل آسیاب انتقال می‌یابند. با زیاد شدن این فاصله، مواد با دانه بندی بزرگ‌تر نیز مکش می‌شوند که معمولاً این مواد موجب گیر کردن روتاری و در ادامه توقف آسیاب مواد می‌شوند. با توجه به جنس تیغه‌های روتاری که ورق ضد سایش می‌باشد، اکثر سایش در سمت مقابل یعنی قسمت بدنه اتفاق می‌افتد که در نهایت موجب سوراخ شدن بدنه و ورود جریان هوای محیط به داخل آسیاب می‌گردد.<sup>۱</sup>

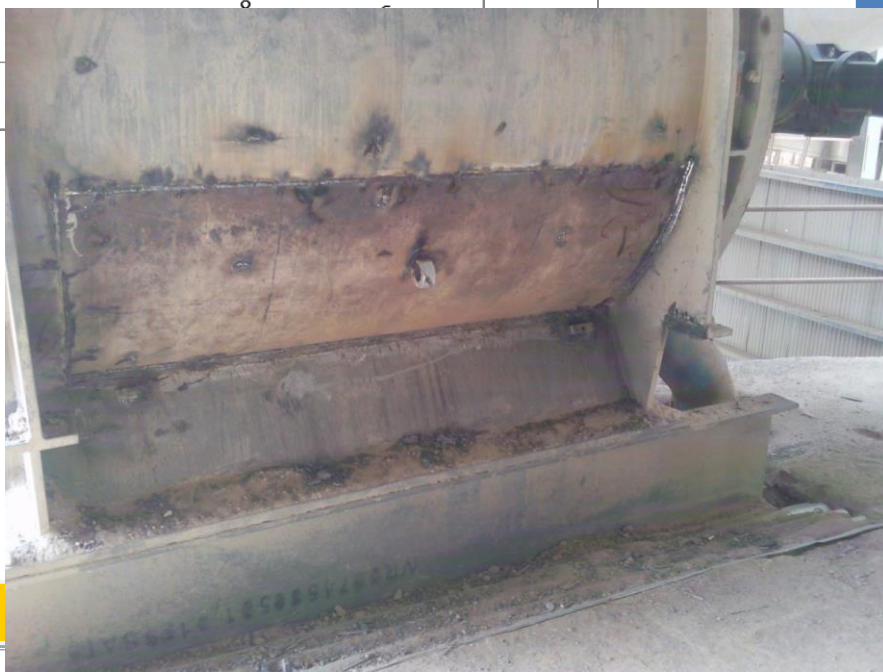
تصویر ۴- روتاری قبل از اجرای طرح (قسمت آسیب دیده توسط ورق جدید اصلاح شده است) .

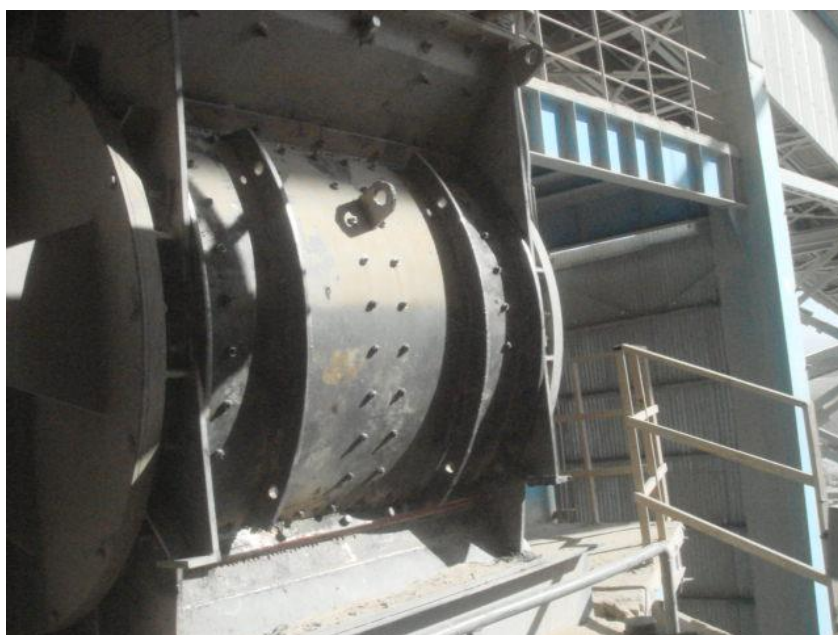
تصویر ۵-  
شده طرح بر

تصویر اجرا  
روی روتاری

با توجه به مطالب ذکر شده و بررسی های انجام شده ، متناسب با ابعاد روتاری و مدل اولیه ای با هدف امکان جایگزینی بدنه بصورت متحرک با قابلیت اتصال با پیچ به پوسته بیرونی روتاری تهیه گردید. پس از این مرحله اقدام به بهینه سازی طرح شد بدین صورت که بجای تعویض کل قطعه متحرک ، تنها قسمتی که با مواد در تماس بوده و سایش داشته تعویض گردد. بدین جهت بر روی لاینر قابل تعویض ورق ضد سایشی به ابعاد اولیه داخلی بدنه با ایجاد فاصله ۳ میلیمتری توسط تعدادی پیچ آلنی سر مخروطی به بدنه اتصال داده شد. بهبود عملکرد روتاری با هدف کاهش یا حذف مشکلات ذکر شده موارد ذیل حاصل گردید:

جهت تنظیم فاصله ۳ میلیمتر تیغه با بدنه روتاری ، تیغه های نصب شده بر روی روتور قابل تنظیم می باشد . در دستورالعمل ارایه شده توسط سازنده نیز ذکر شده است که در فواصل منظم کارکرد تجهیز ، فاصله تیغه تا بدنه کنترل شده و در صورت نیاز مطابق با اندازه ذکر شده تنظیم گردد. ولی باتوجه به عدم سایش یکنواخت در قسمت تیغه و بدنه از این قابلیت در زمان مستهلک شدن تیغه و بدنه نمی توان استفاده نمود. برای کنترل ضخامت بدنه جهت کنترل میزان سایش و عملکرد تجهیز از قسمت بیرونی بدنه توسط دستگاه ضخامت سنج الکترونیکی رکورد برداری انجام شده و روند سایش بدنه تحت کنترل می باشد.
